Öffentliche Sitzung des Beirats Obervieland am 08.12.2015

Überprüfung des vorhandenen Baumbestands am linken Weserufer

Dipl.-Ing. Wilhelm Koldehofe

Senator für Umwelt, Bau und Verkehr

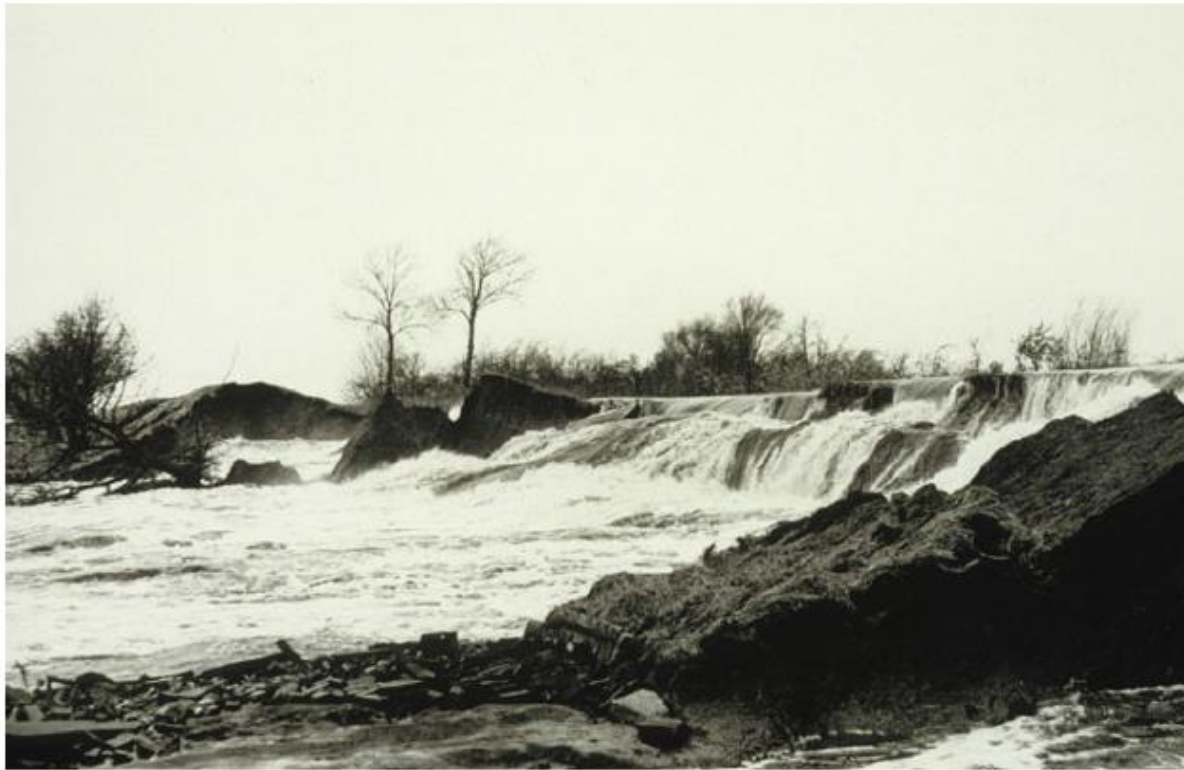
Bild 2: Deichbruch bei Cranz – Quelle: LSBG (Archiv)

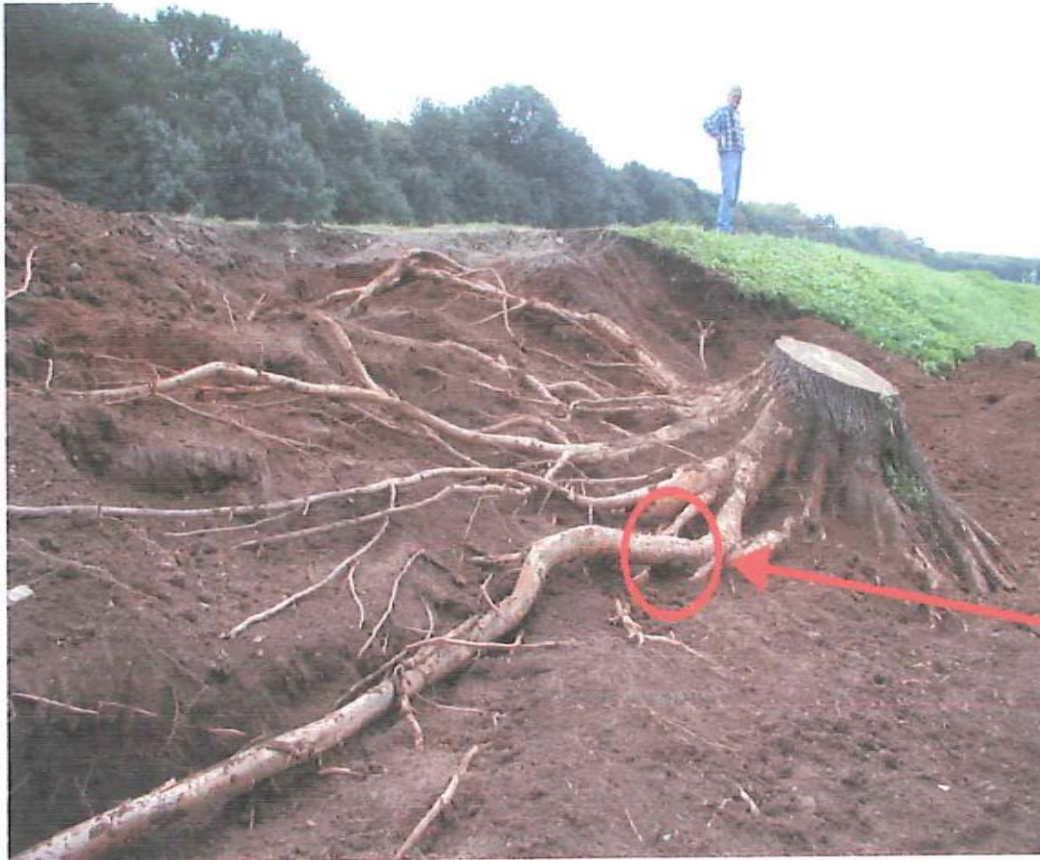
Bild 7

Haltewurzeln (Starkwurzeln)
entlang des Böschungfußes der
luftseitigen Böschung.
Die Ausdehnungslänge beträgt
ca. 6 m
