Öffentliche Sitzung des Beirats Obervieland am 08.12.2015

Überprüfung des vorhandenen Baumbestands am linken Weserufer

Dipl.-Ing. Wilhelm Koldehofe

Senator für Umwelt, Bau und Verkehr

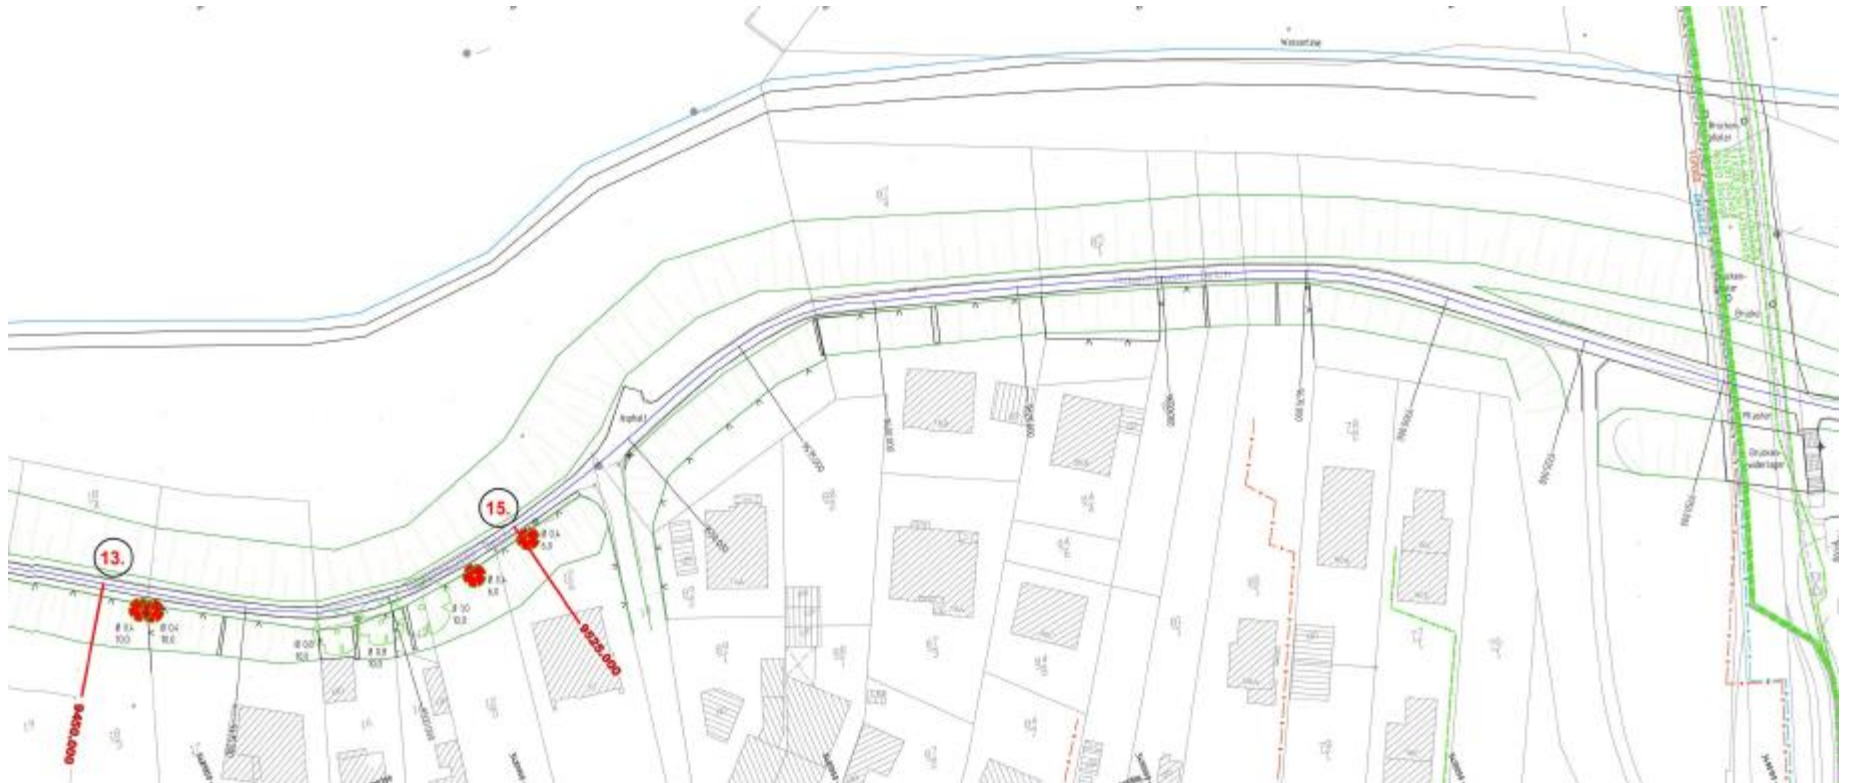
Überprüfung des vorhandenen Baumbestands am linken Weserufer Beispiel: Straße „Holzdamm“ – Karl-Castens-Brücke

Die Überprüfungen des Baumbestands haben ergeben, dass im Bereich von der Straße „Holzdamm“ bis zur Straße „Staustraße“:

- bis Ende Februar 2016 **12** Bäume (Walnuss, Esche, Pflaumen- und Apfelbäume, Bergahorn, Birke, Linde) zu fällen sind und
- vorerst **3 Bäume** stehen bleiben können und nach 5 Jahren erneut untersucht werden müssen.
